## Sobre los riesgos de la mecanización

José A. Castelló

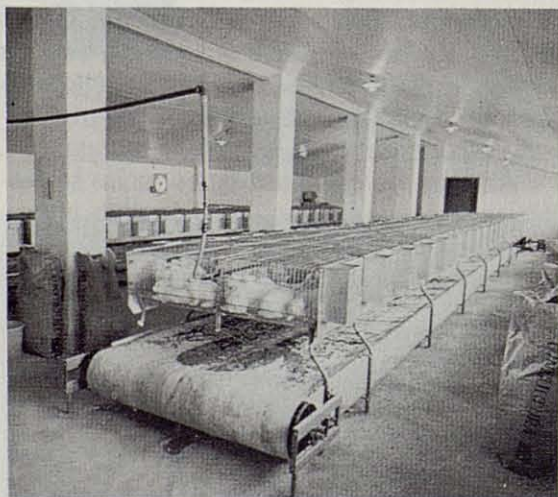
Las cintas en el local de engorde, recién montadas. Los orificios para la orina —que no se ven en la foto— tienen que coincidir exactamente en el centro.

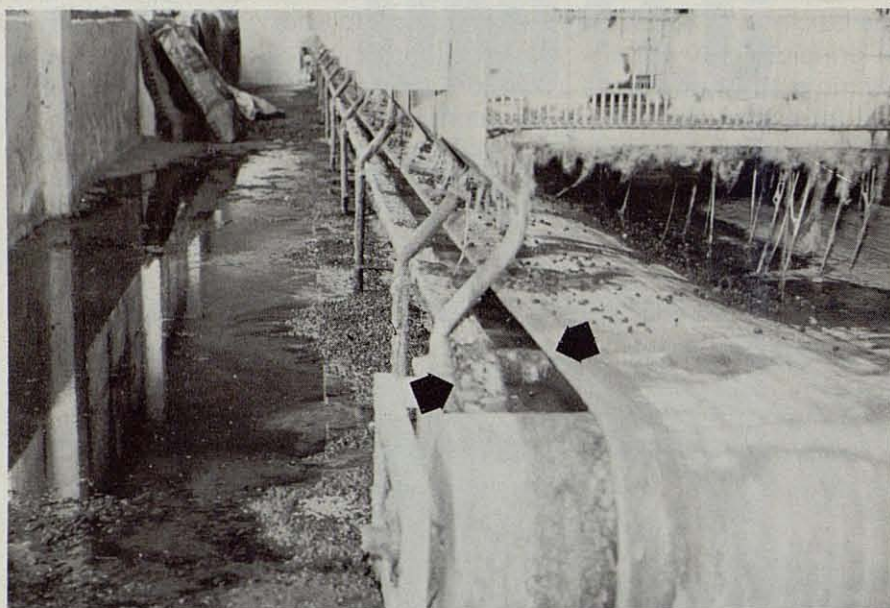
Una de las cintas que "funcionaban", al final de su vida útil. Véanse la holgura en este lugar y los charcos de agua y orina en el suelo.

iba desajustando gradualmente el mismo hasta el punto de que las cintas se desplazaban lateralmente, al principio muy poco y luego hasta unos 20 cm., originando entonces que una parte de las cagarritas ya no llegasen a salir al exterior, por caer en el piso del local.

—A su vez, este desplazamiento de las cintas y de sus orificios centrales de salida de la orina originaba que ésta no cayese en la canal de drenaje inferior sino en el rever-

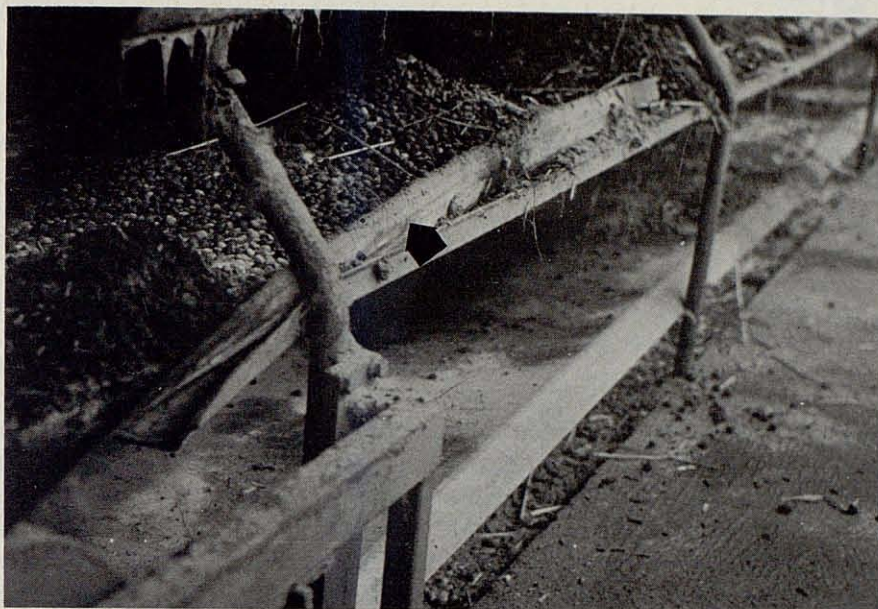
... y la arruga de esta otra también.
